FESTSTELLUNGSENTWURF

| Straßenbauverwaltung Freistaat Bayern Staatliches Bauamt Krumbach Straße / Abschn.-Nr. / Station: GZ5_120_1,285 bis B16_1220_1,653 PROJIS-Nr.: | Unterlage / Blatt-Nr.: 14.2 / 6 Längsschnitt Bachdurchlass Maßstab: 1 : 50 |

GZ 5 Großkötz - Kleinkötz
Verlegung in Kleinkötz
 Bau-km 0+000 bis Bau-km 2+050

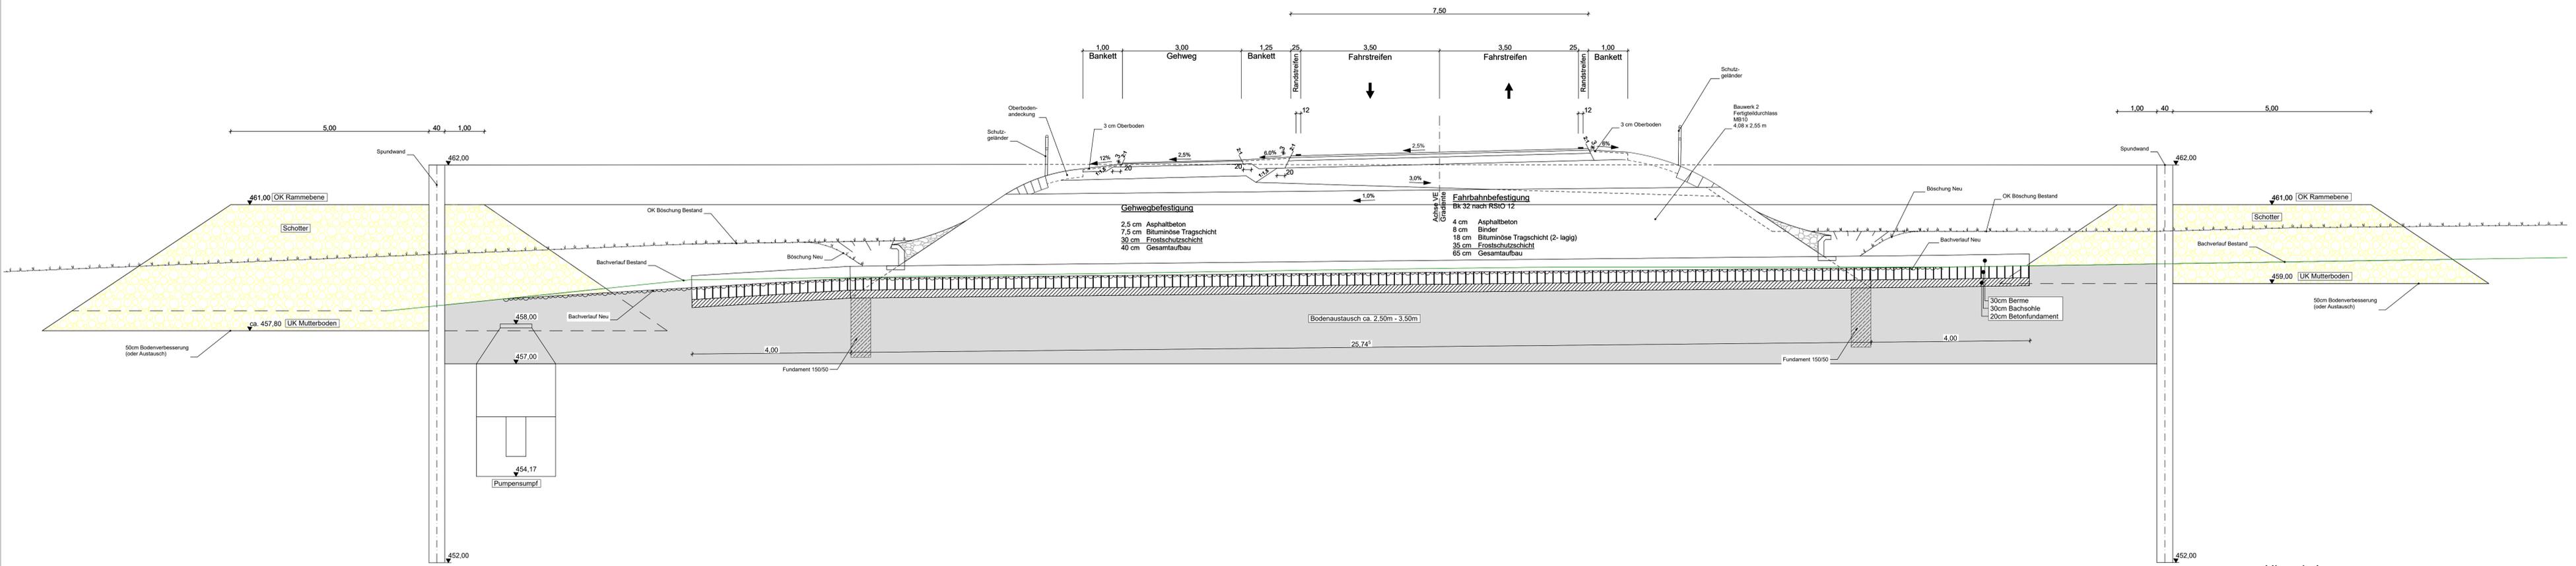
Längsschnitt Bachdurchlass bei Station 0+900

Hinweis !
 Die Spundwände und Schötterflächen für die Rammebene werden nach der Fertigstellung des Durchlasses wieder zurückgebaut.
