**B 10, (Ulm) – AS Nersingen A 7**  
Ersatzneubau der Adenauerbrücke Ulm / Neu-Ulm

# FESTSTELLUNGSENTWURF

- Artenschutzbeitrag für die  
spezielle artenschutzrechtliche Prüfung (saP) -

**Naturschutzfachliches Gutachten  
zur Prüfung artenschutzrechtlicher Vorschriften  
des § 44 Abs. 1 i.V.m. Abs. 5 BNatSchG  
(Artenschutzbeitrag)**

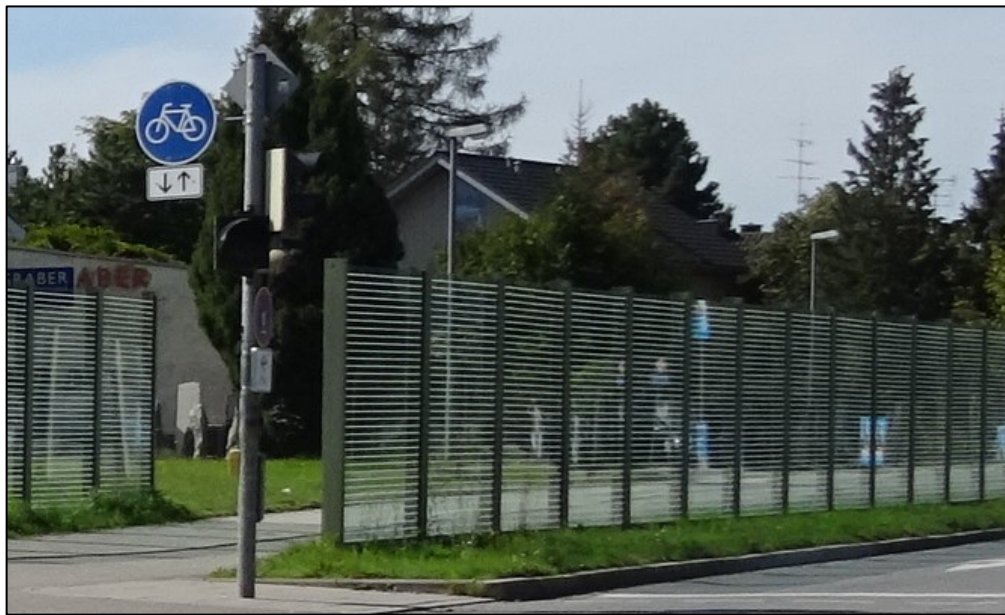
Abb. 9: Beispiel für eine markierte Glas-Lärmschutzwand, hier aus München.

Lärmschutzwände aus Glas stellen latente Gefahren für Vögel dar, da diese das transparente Hindernis, durch das die dahinterliegende Landschaft sichtbar ist, nicht erkennen. Deshalb werden auf der Brücke bzw. entlang der Fahrbahnen überall dort, wo transparente Elemente vorgeesehen sind, nichttransparenten Markierungen oder Mustern (Streifen) in ausreichend engem Abstand angebracht (vgl. BAYLFU 2019). Die Strukturen können direkt in das Glas geätzt oder per Siebdruck aufgebracht werden. Bei Straßenbaumaßnahmen werden üblicherweise Streifen-Markierungen verwendet; ein Beispiel zeigt Abb. 9. Die genaue Ausführung wird noch mit den Naturschutzbehörden abgestimmt.
