Längsschnitt Bachdurchlass  
bei Station 0+900

FESTSTELLUNGSENTWURF

| Staatliches Bauamt Krumbach | | Längsschnitt<br>Bachdurchlass | |
| PROJUS-Nr.: | | GZ 5 Großkötz - Kleinkötz<br>Verlegung in Kleinkötz<br>Bau-km 0+000 bis Bau-km 2+050 | |

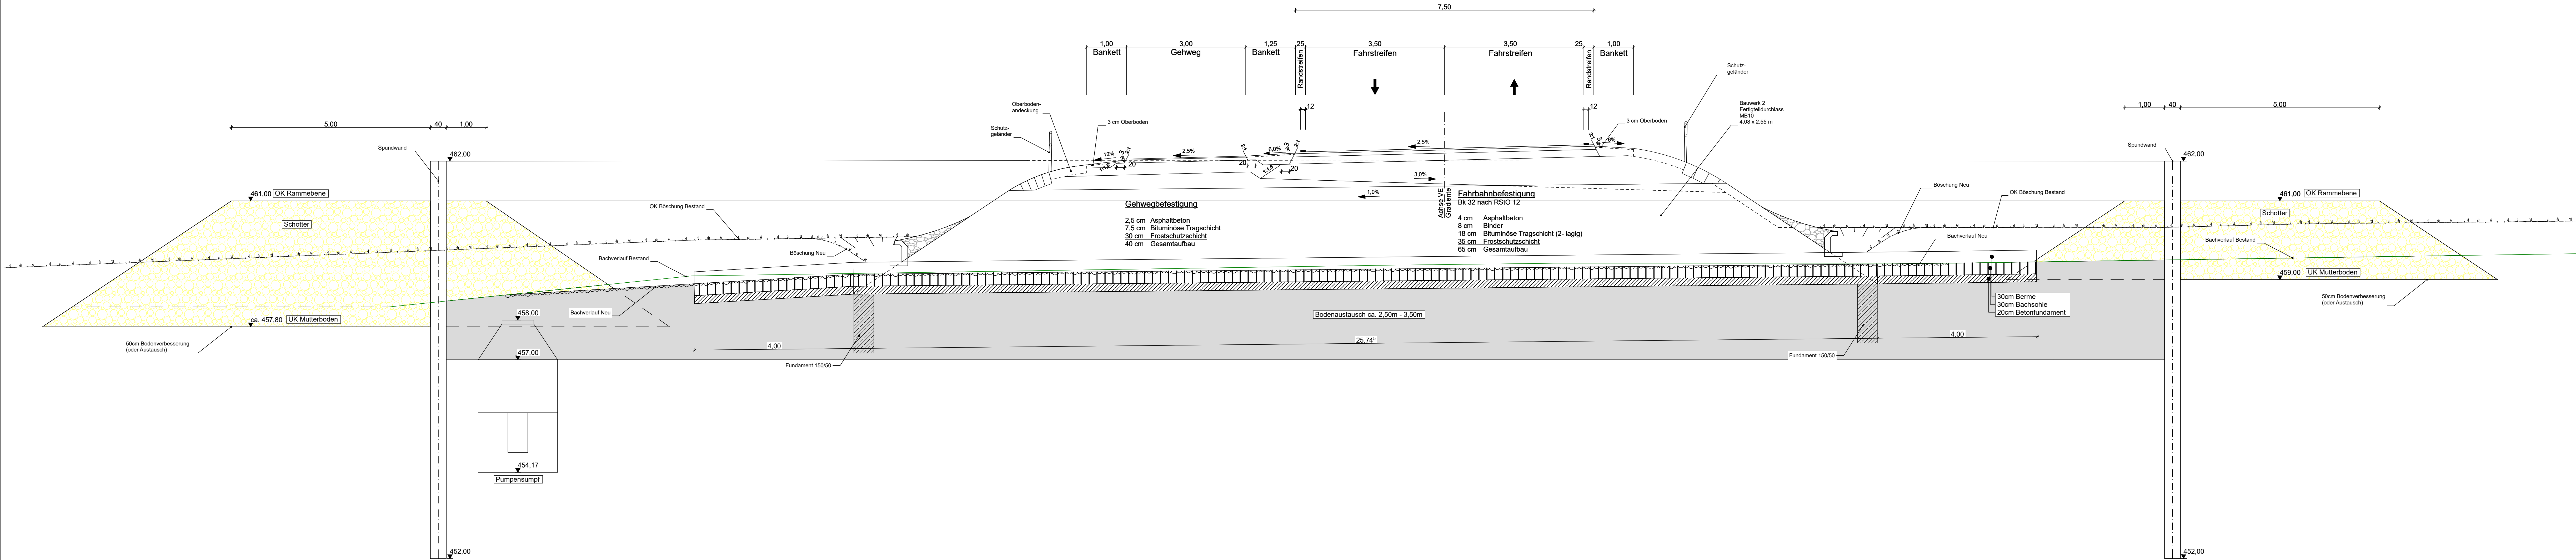
Hinweis !  
Die Spundwände und Schütterflächen  
für die Rammebene werden nach  
der Fertigstellung des Durchlasses  
wieder zurückgebaut.
